STUDIE NÁVSI

CITY UPGRADE

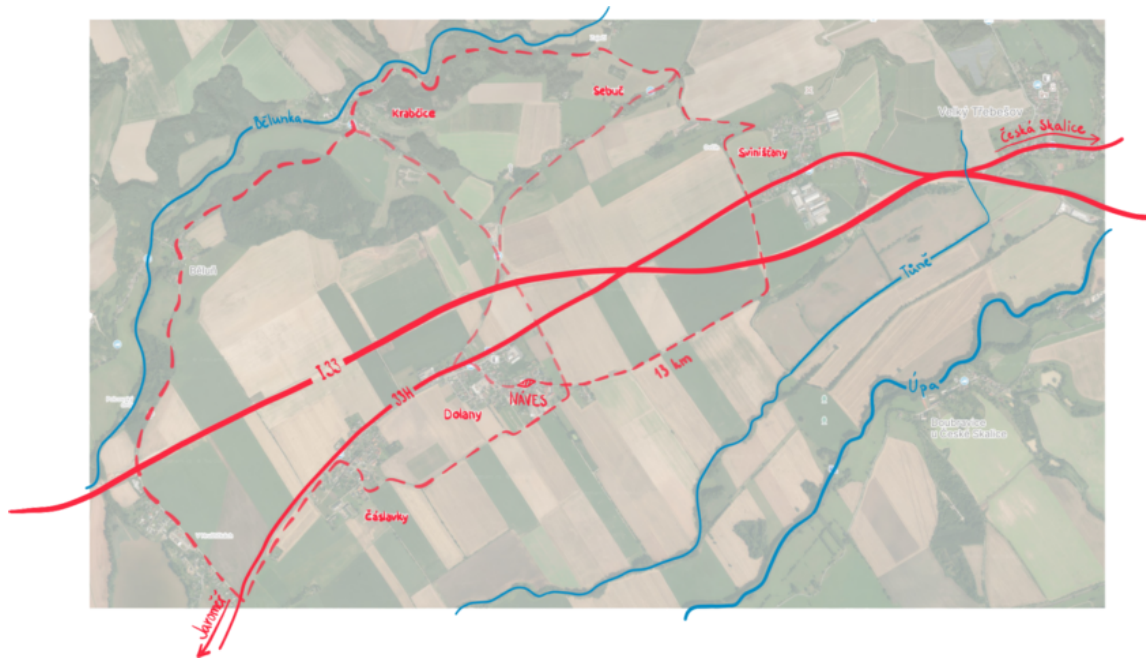
Obec Dolany má 683 obyvatel (24.09.2024) a leží v nadmořské výšce 267 – 281 m n. m. Směrem na jih obce se terén mírně svažuje.

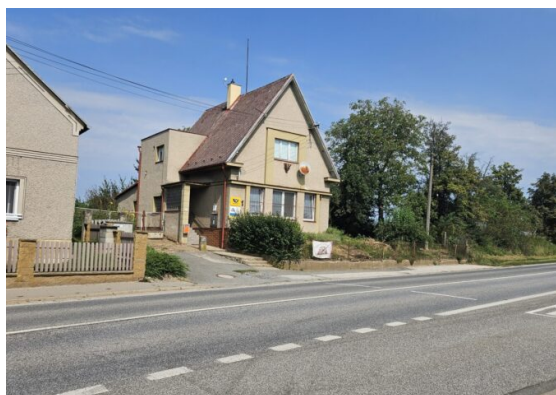
pošta v blízkosti silnice

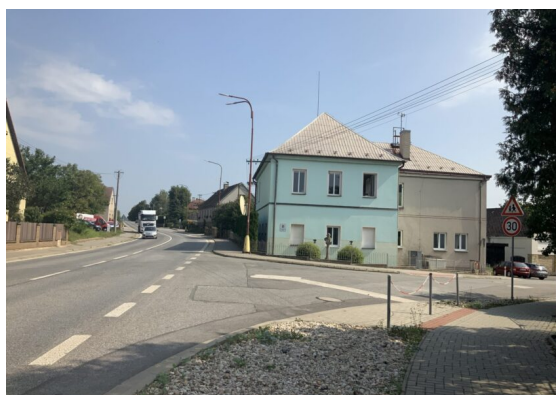
Před školou lze odbočit na cestu, která vede na návěs. Tento prostorový vztah však není v současném stavu čitelný.

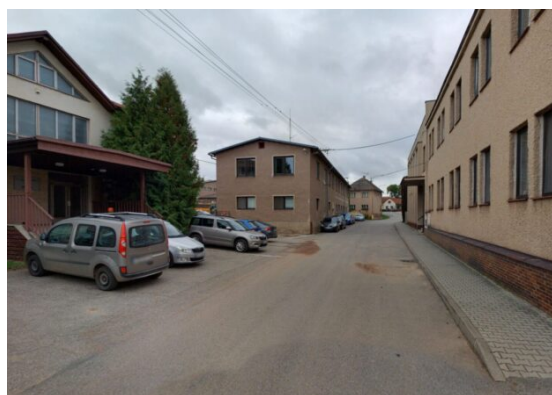
Cesta je lemována spíše nízkou zástavbou. Tento pozvolný příchod je však narušen mohutnými budovami KD a správy ZD Dolany.

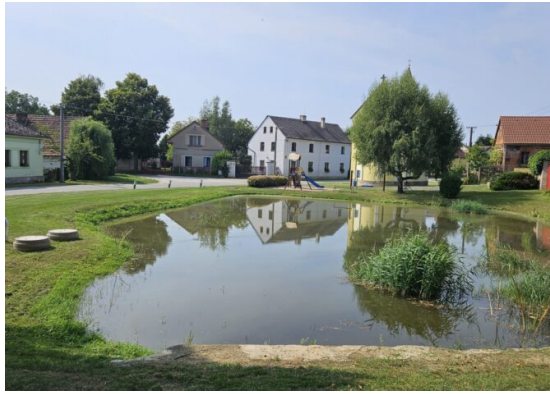
Tato celková kompozice však narušuje vztah mezi zásadními prostorotvornými prvky návsi - kaplí a rybníkem.

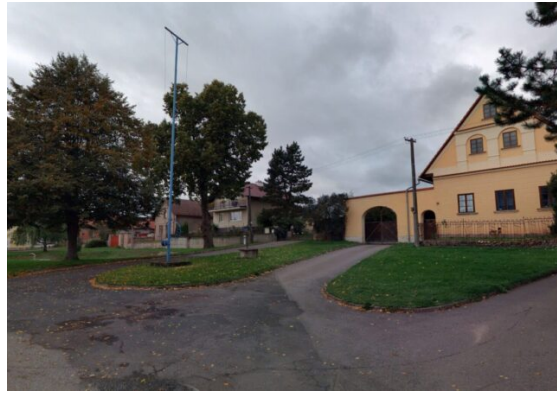
Dvě vzrostlé lípy za rybníkem zdánlivě ukončují prostor návsi. Ten ale dále pokračuje formou travnatých ploch.

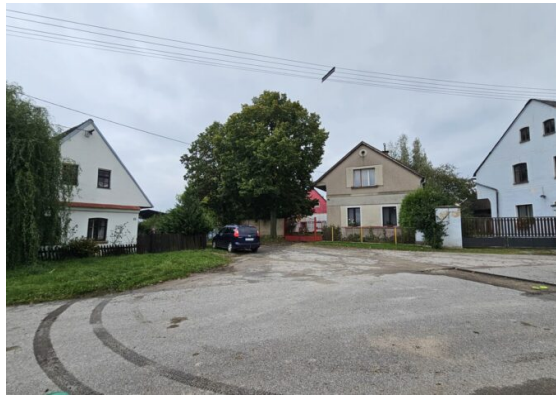
Jižní cíp návsi se nachází přes cestu od kaple a zdánlivě již k prostoru návsi nepatří, kompozičně je však také její součástí.

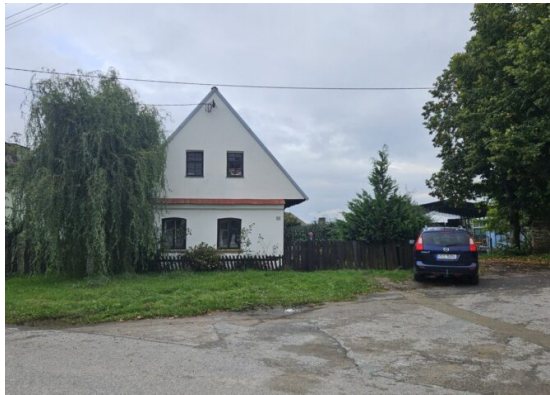
Atmosféru této části utváří malebná situace domu a vrby, které dominují dvě vzrostlé lípy v pozadí.

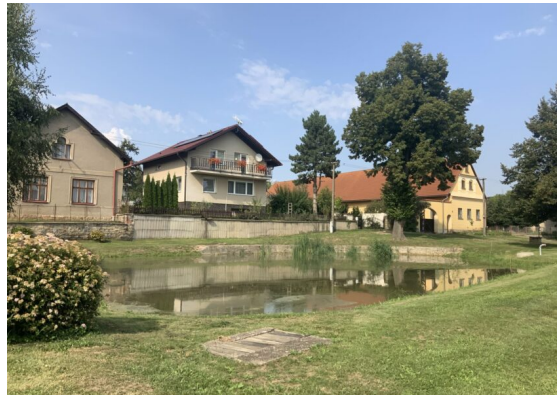
Prostor návsi je vymezen převážně původní zástavbou, která byla v některých případech nahrazena novostavbami, nebo zcela chybí.

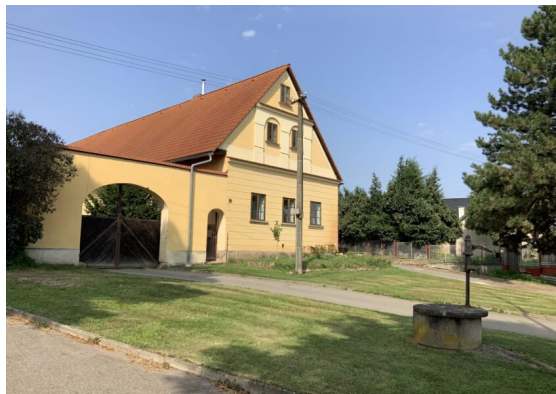
původní zástavba (č.p. 13)

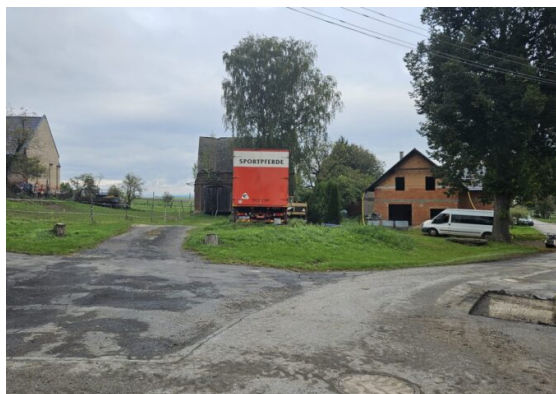
Západní část prostoru návsi není z důvodu chybějící původní zástavby vymezena.

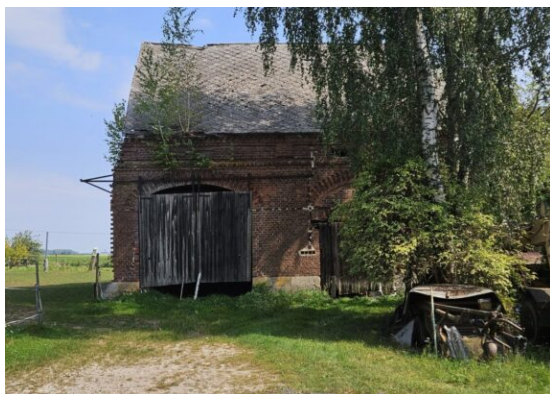
chátrající část původní zástavby

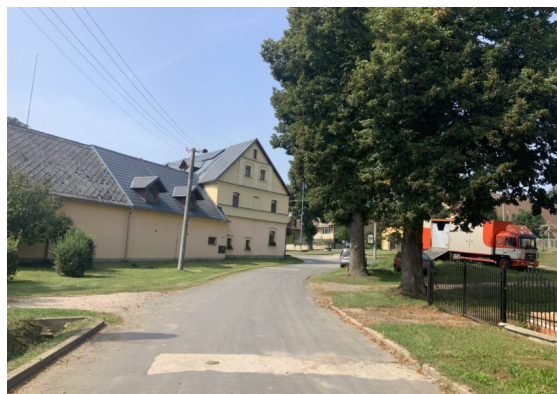
Příchodu na návěs z druhé strany předchází malebná situace původní zástavby se vzrostlými lípami.

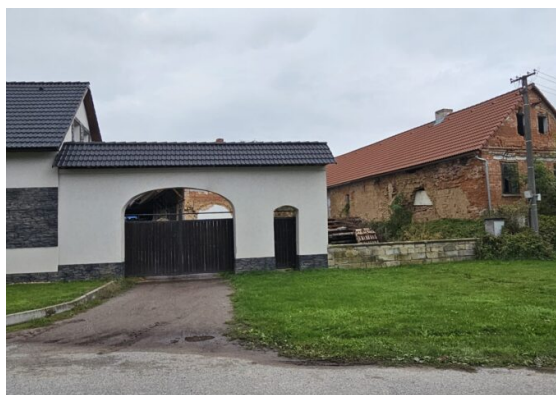
Plocha návsi je roztržistěna příjezdovými cestami, které se od sebe navíc liší materialitou, což faktor roztržistění posiluje.

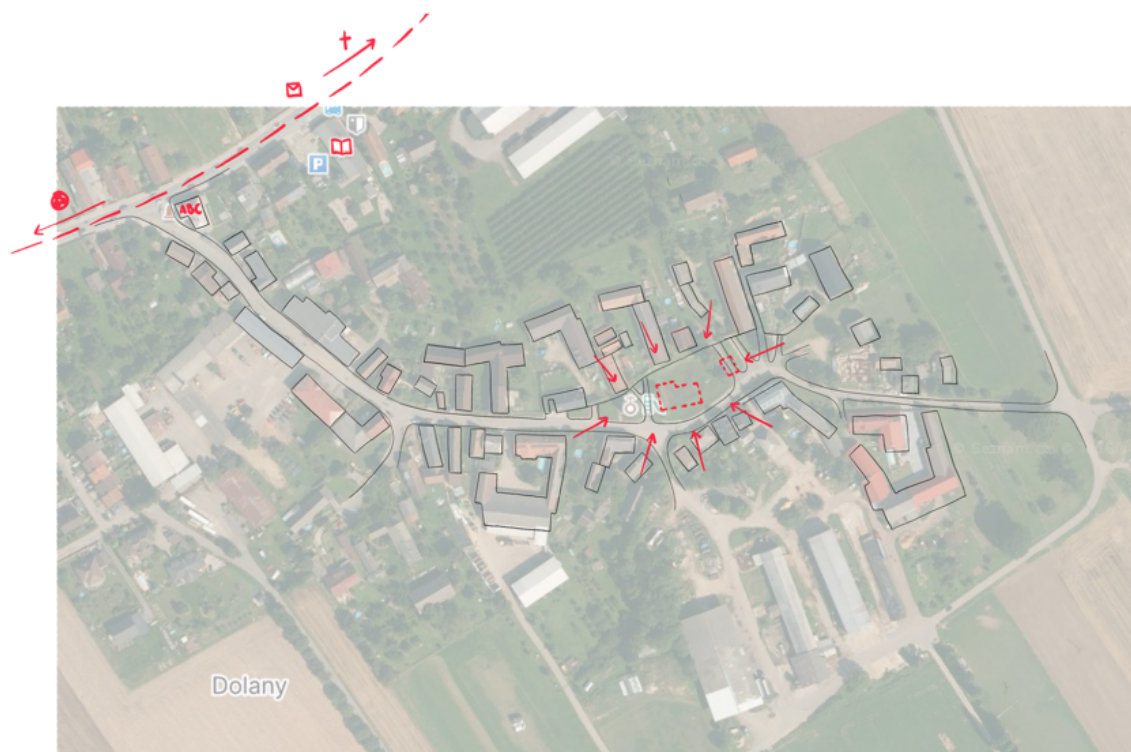
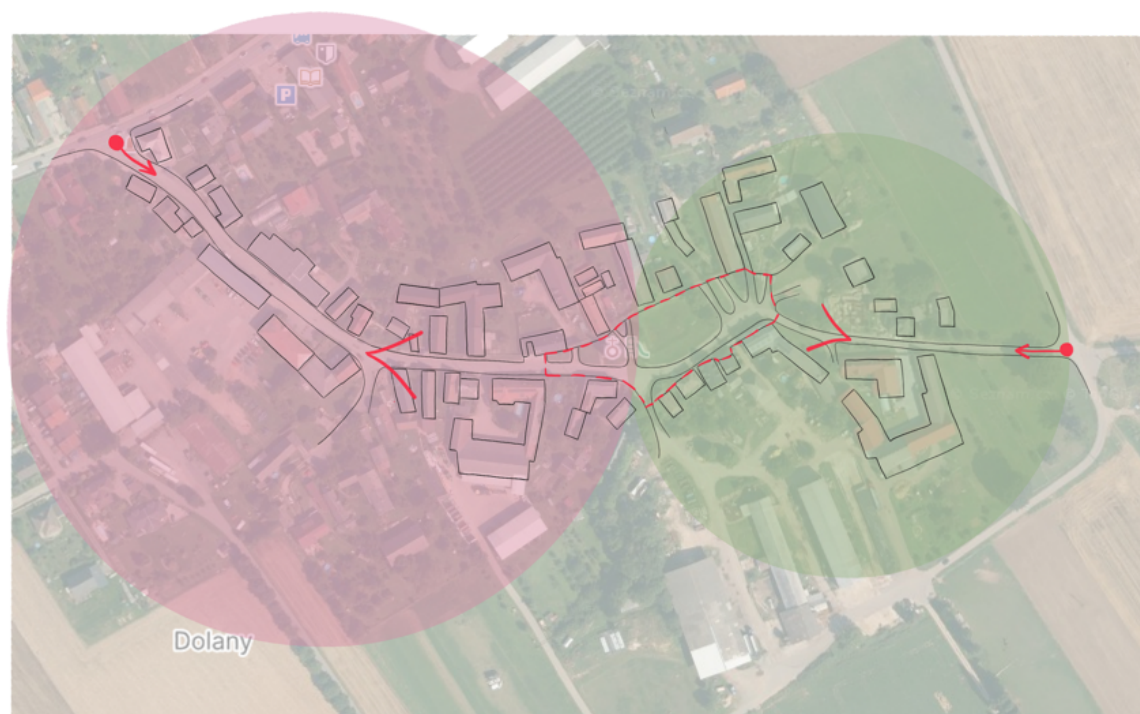
Proto navrhujeme posílení identity a setkávací funkce návsi. Navrhujeme vyhradit a scelit prostor návsi, též vytvořit prostranství kolem stěžejních prvků – Kaple Navštívení Panny Marie a rybníka – které jsou směrodatné pro charakter návsi. Chceme též podpořit klidnou atmosféru kolem vodní hladiny a doplnit prostranství o charakteristické prvky obce, jako jsou ovocné stromy.

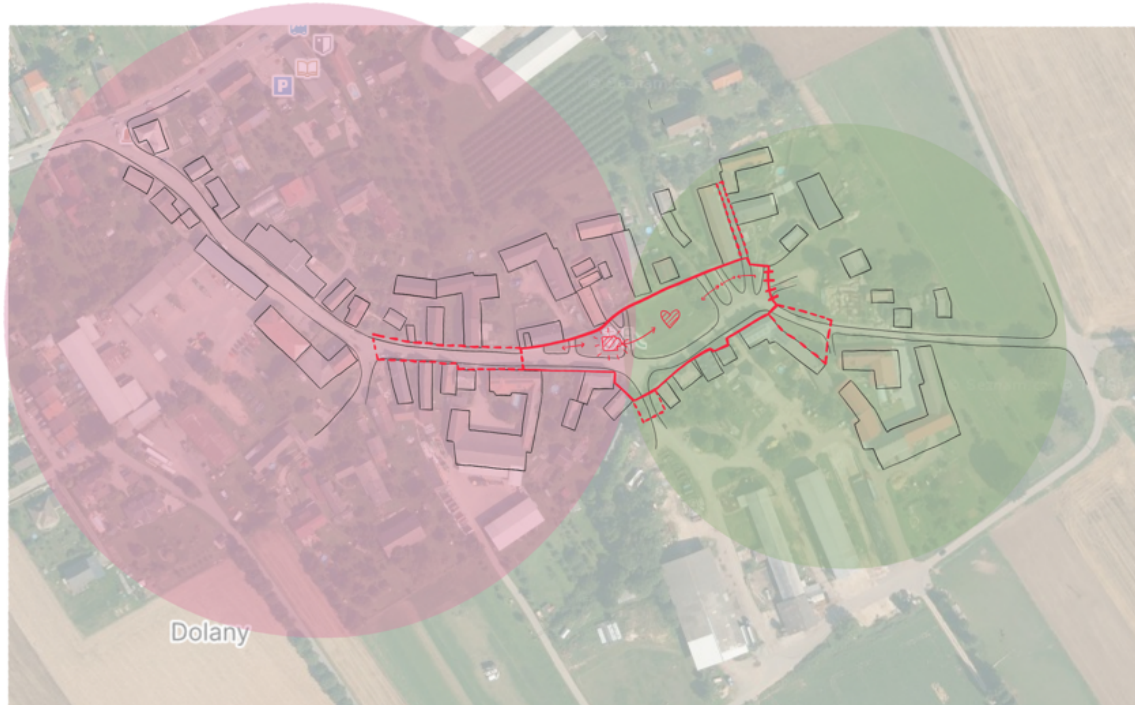
Kapli samotnou vnímáme jako stěžejní prvek návsi z hlediska historicko-kulturního kontextu. Stavba kaple byla zásadním momentem pro vznik návse se všemi náležitými funkcemi. I současně je kaple dějištěm různých kulturních událostí v průběhu roku. Samotná dominanta jako prvek a okolí kaple jako prostor tak zastávají reprezentativní funkci.

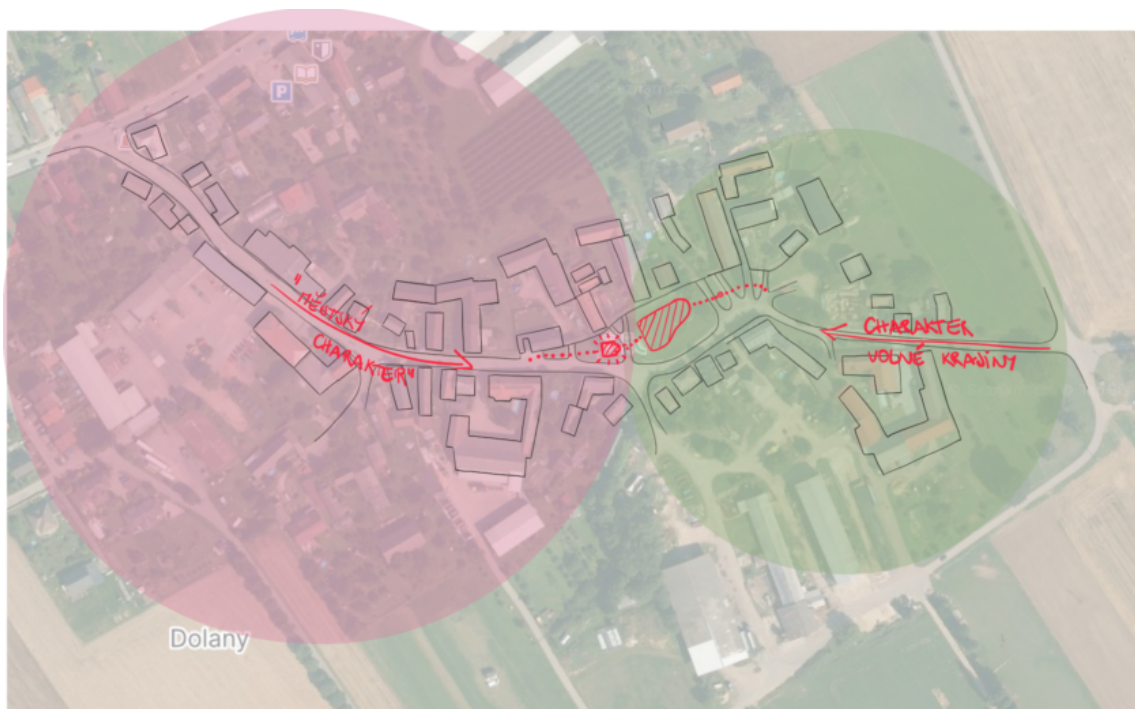
Dalším prostorem, který je jakýmsi prodloužením návsi a měla by tak být do jejího prostoru více začleněna, je ulice vedoucí k domu č.p. 11.

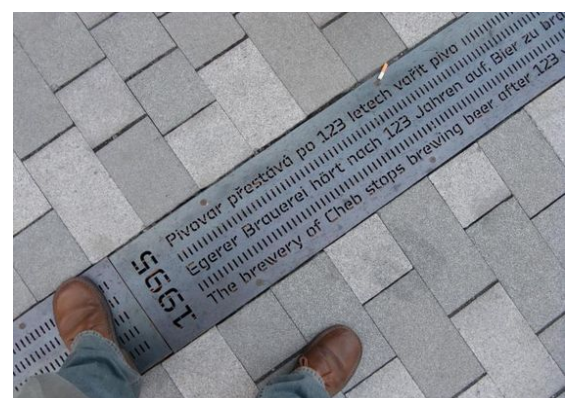
Přírodní charakter vstupuje na návěs z volné krajiny v podobě louky, která před zástavbou definující prostor návsi utváří tzv. předzahrádky. Navrhujeme výsev rostlin, které odkazují na tzv. **“Létokvět”**. Tento název se vyskytuje v lokálních pojmenováních okolní krajiny (mezi Zvolí, Doubravicemi u České Skalice a Dolany). Název odkazuje na výskyt květnatých luk a je

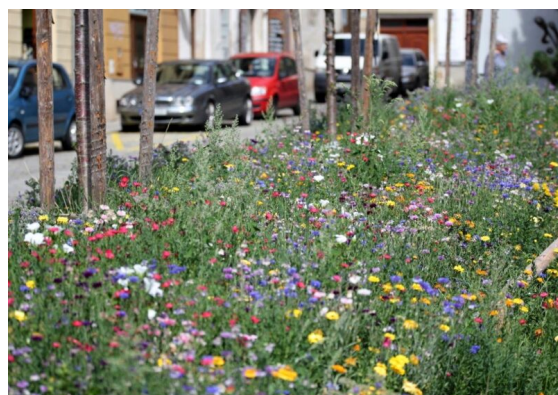
předzahrádky - louka - "Létokvět" - svatojánské kvítí

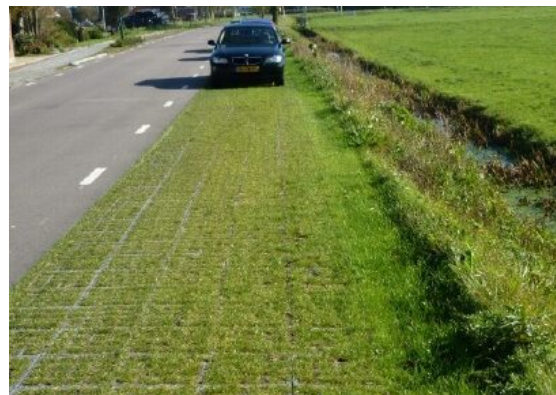
zatravněná parkovací místa

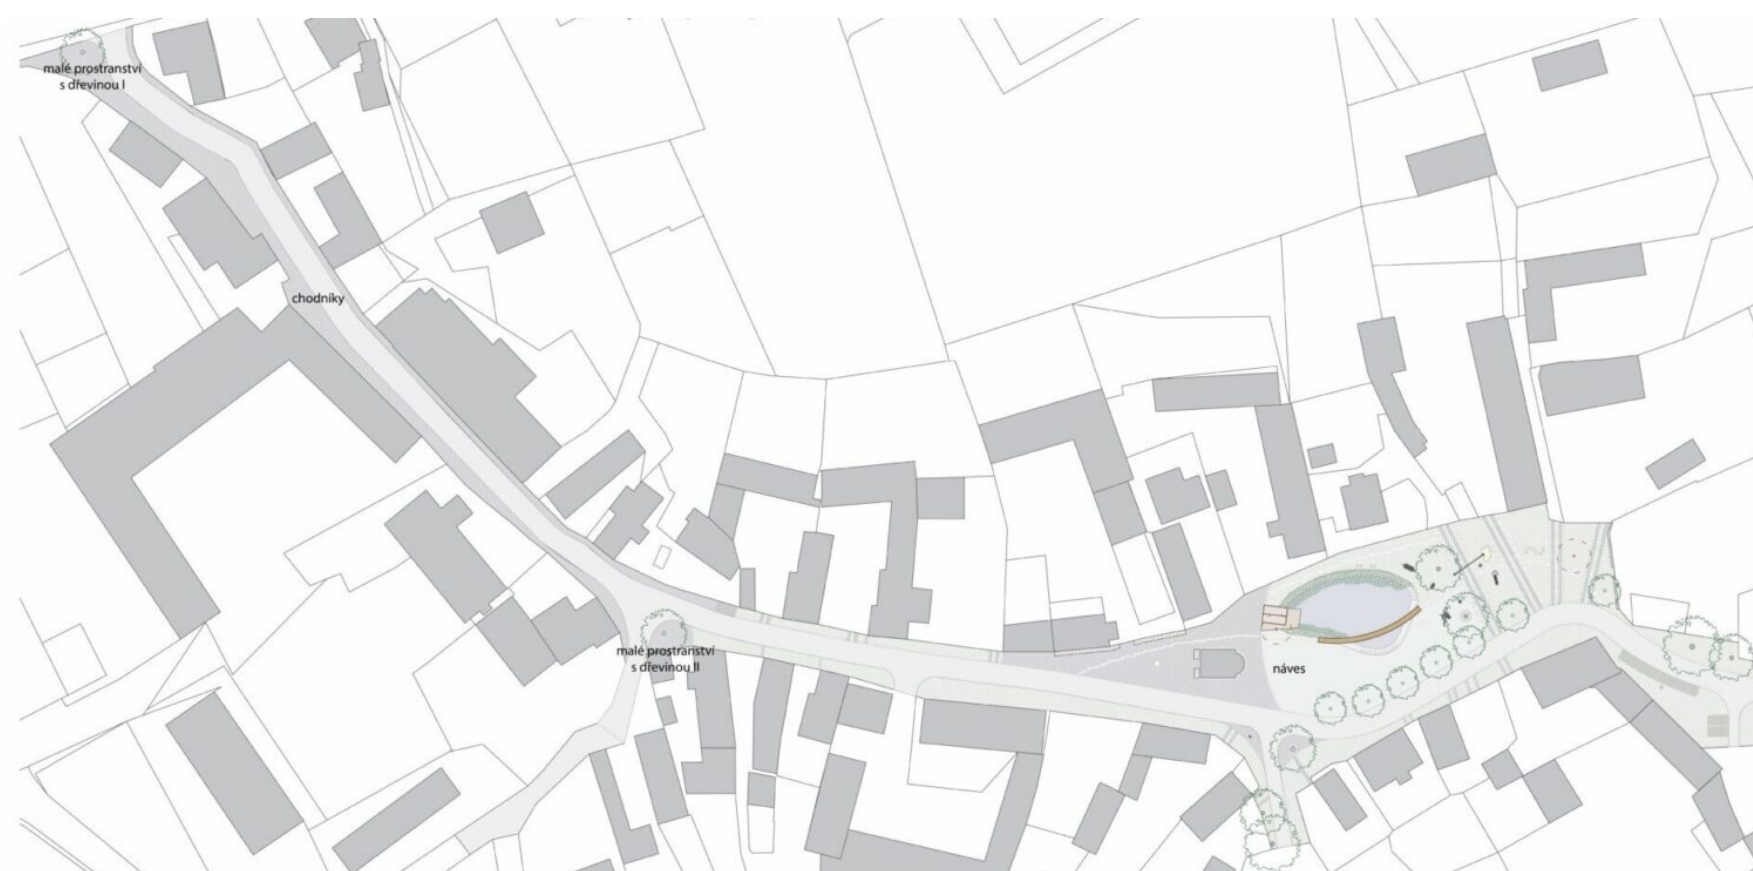
vize rozvoje, M 1:1000

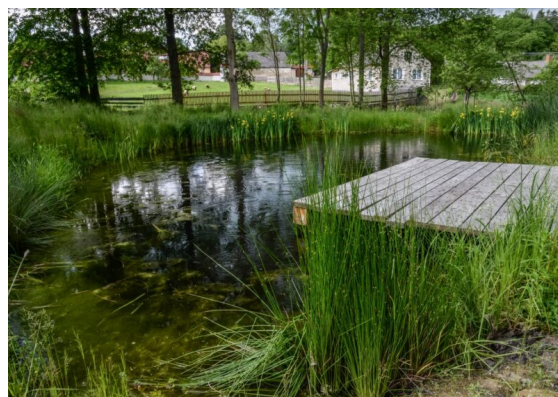
rybník - molo - vodní rostliny

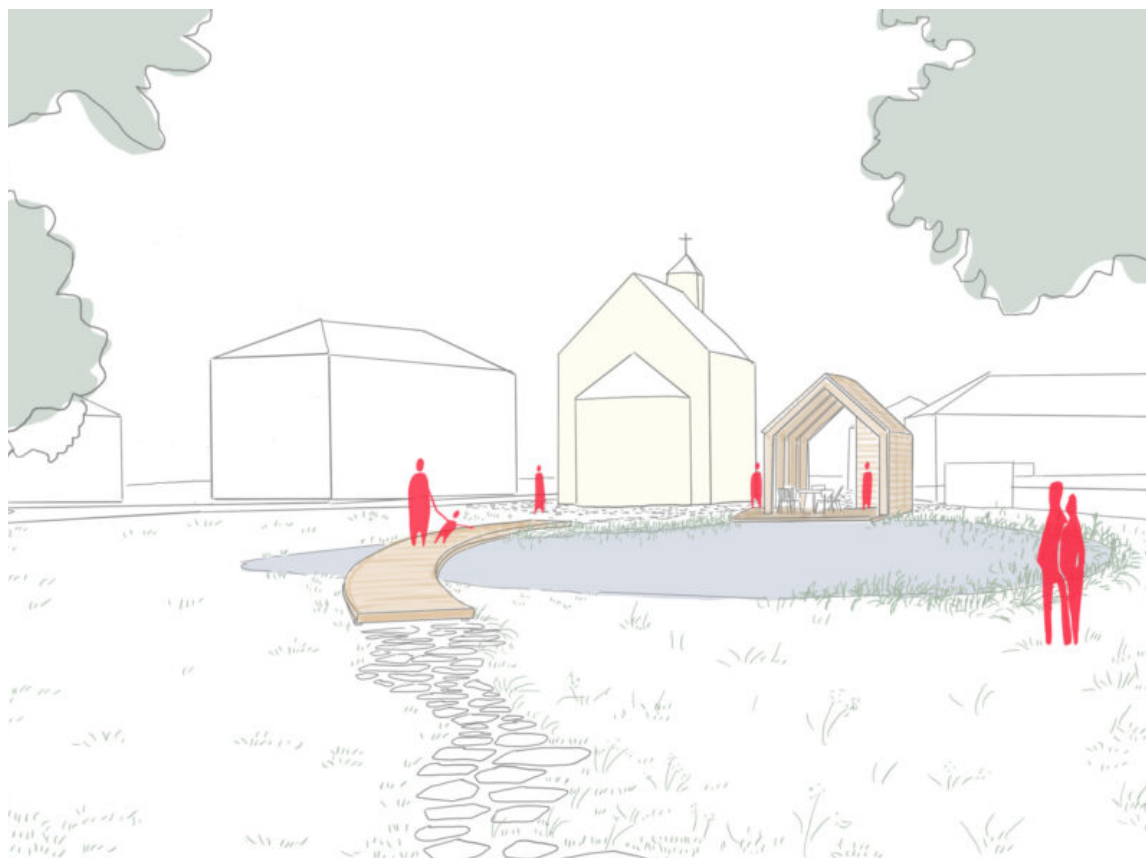
pohled z herní zóny na lávku v popředí a altán s kaplí v pozadí

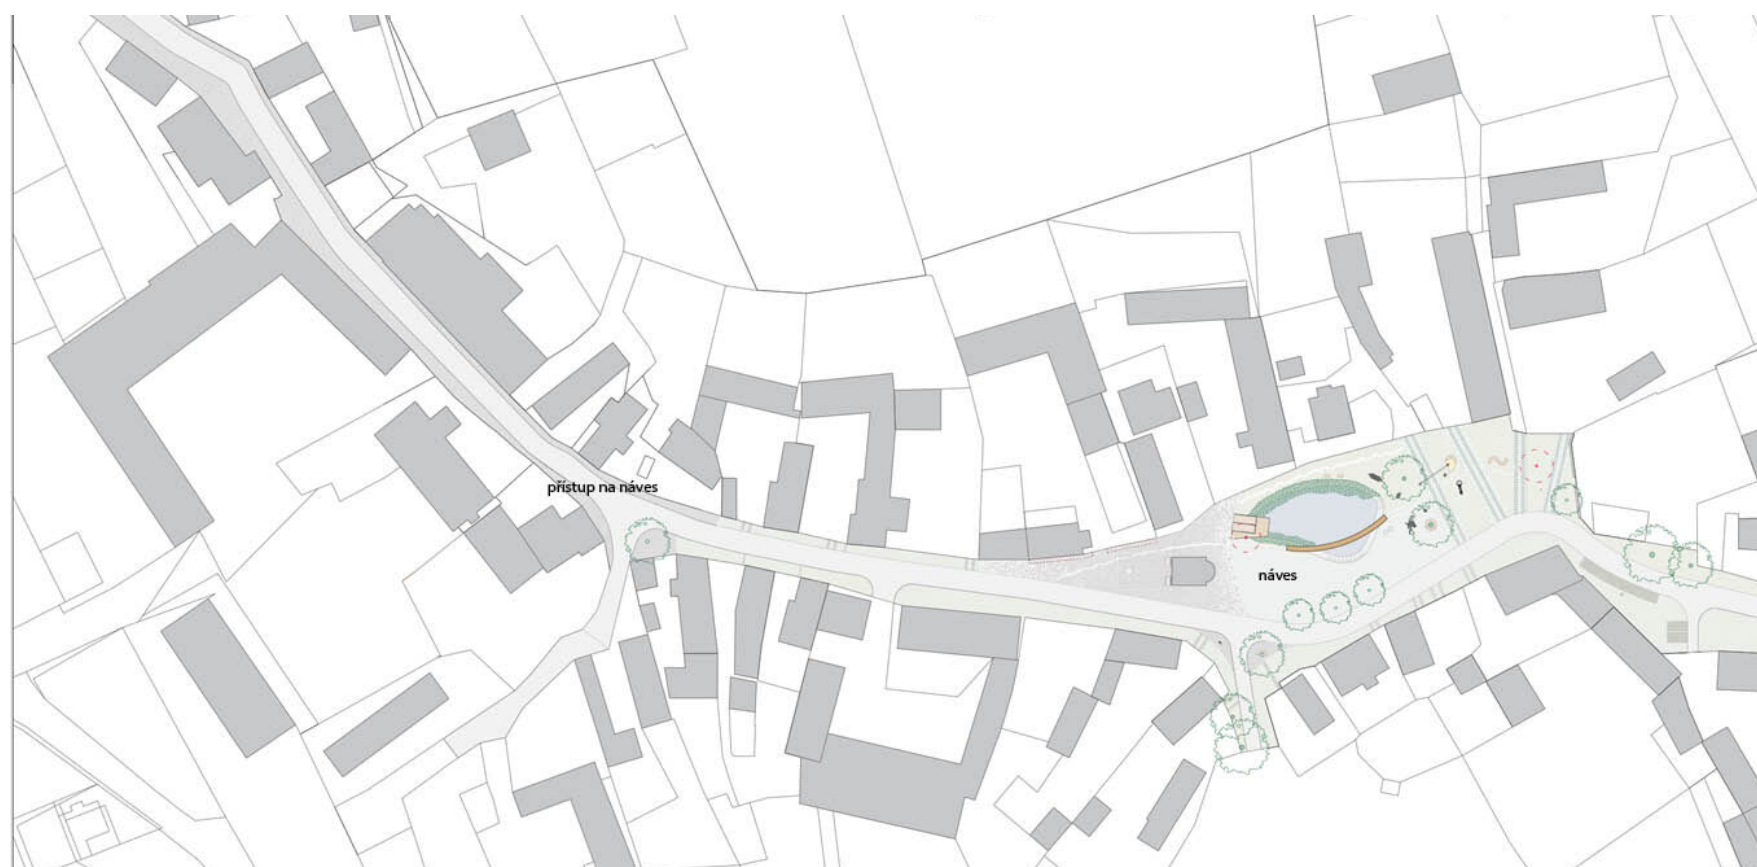
identita - celek - krajina

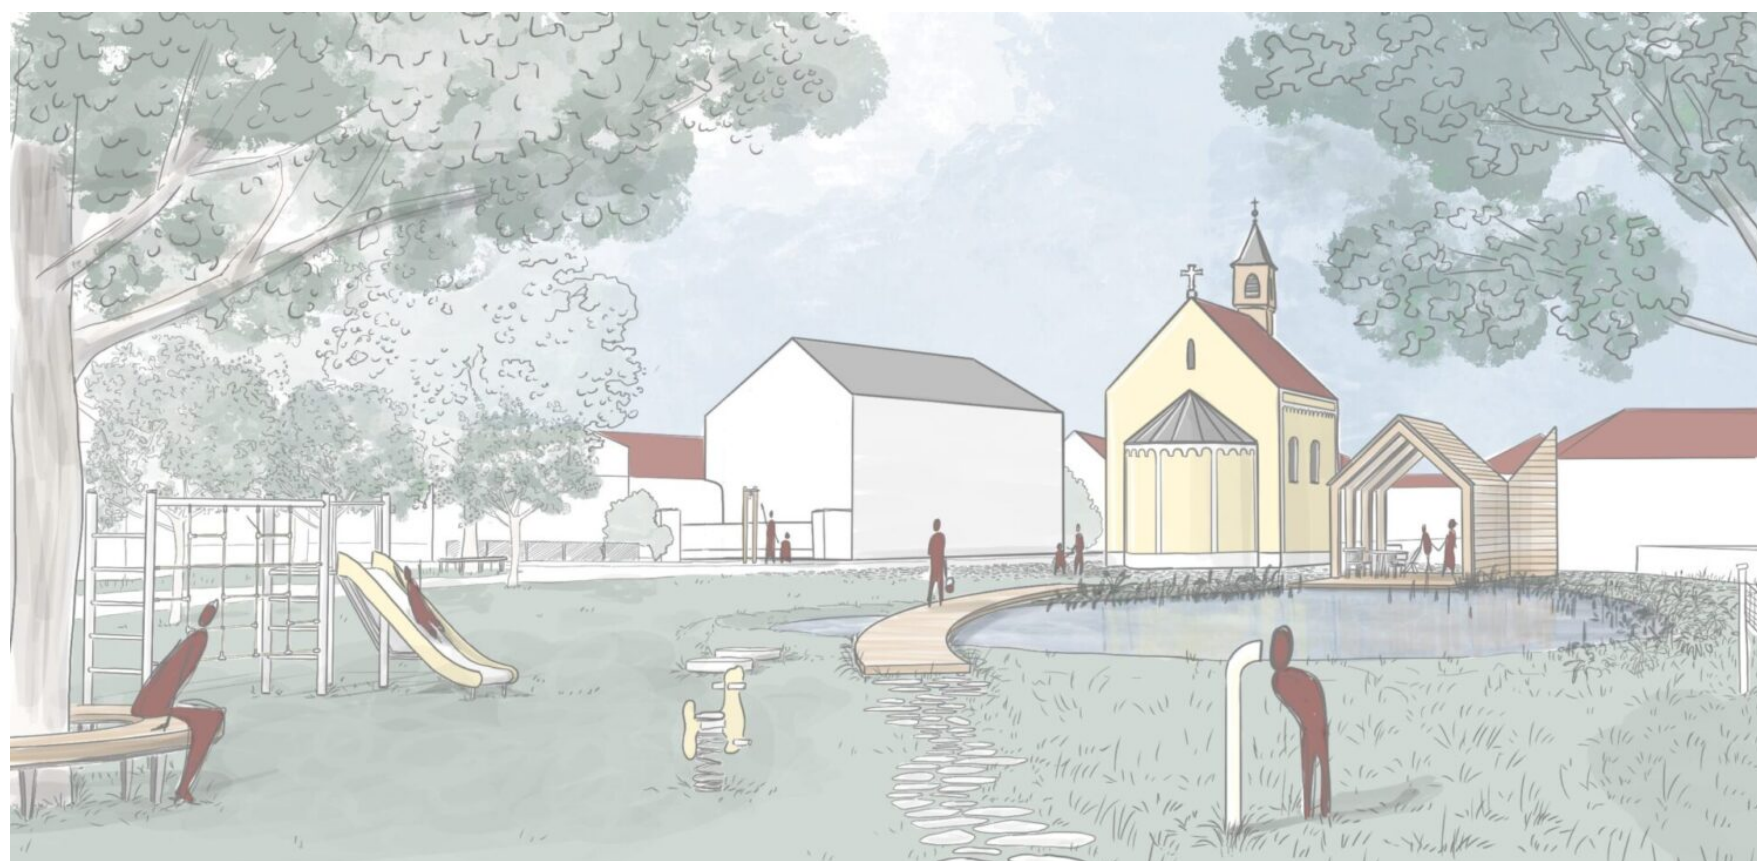
která se na návěsi objevuje, návštěvníky dovede až do volné krajiny. Na návěsi je tak možné prožít atmosféru, která předznamenává její specifický charakter.
